## LES MEMBRURES PLOYEES CASSENT: POURQUOI?

## LES METHODES DE REPARATION (justement...)

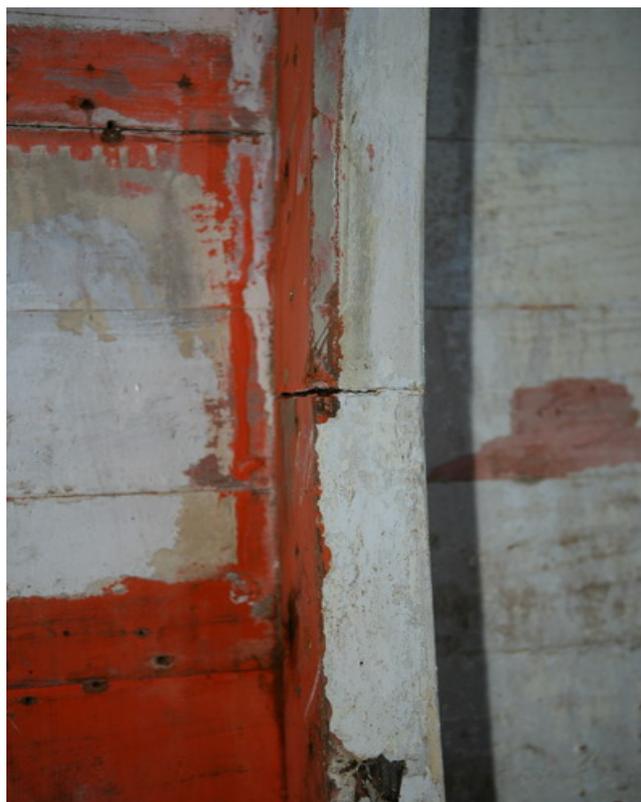
**2- Problèmes liés aux fixations** (rivets ou vis) sous-dimensionnées, surdimensionnées ou rendues déficientes par l'âge: Vis cassées, rivets dessertis, rouille... Une pièce rouillée gonfle de sept (7!) fois son volume initial, devinez ce qu'en pense le bois qui est autour?

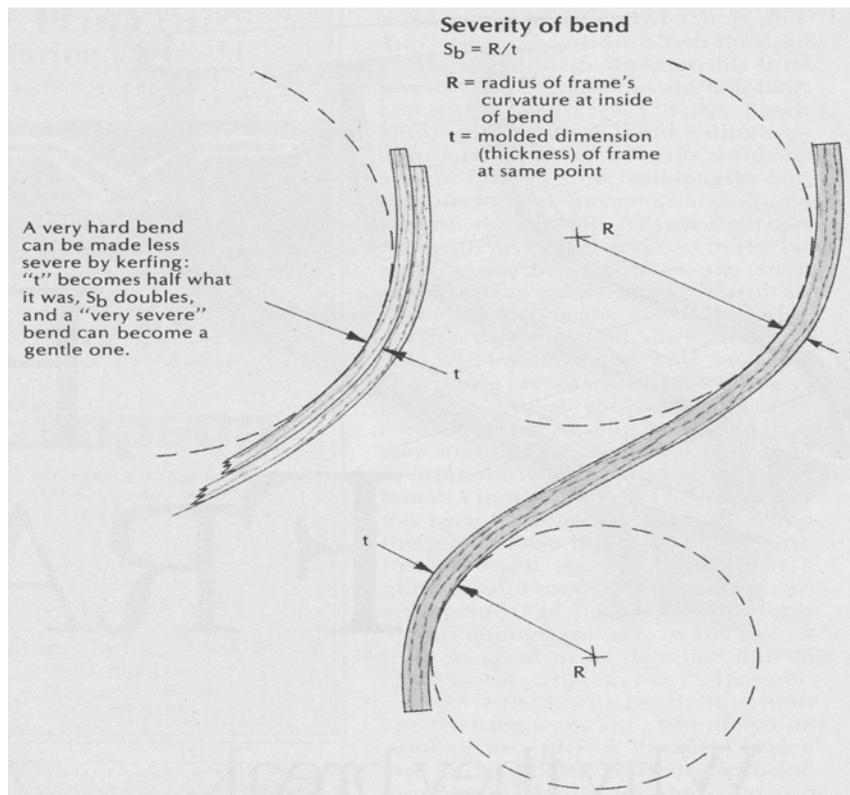
**3- Faiblesse due à une courbe trop prononcée**, retour de galbord ou serre de bouchain: Merci messieurs les architectes!

Il est communément admis qu'un rapport de cintrage: rayon de courbure de la membrure "R" sur épaisseur de la membrure "t", soit  $R/t = 15$  est une limite:

Avec  $R/t = 20$ , la courbe est dite "douce"

Avec  $R/t = 10$ , la courbe devient "sévère": On est sûr de casser au moins la moitié des membrures en les ployant.

Le croquis de gauche nous donne tout l'intérêt du lamellé-collé: En débitant la membrure en deux, on divise également le rapport de cintrage par deux car c'est l'épaisseur d'une seule lamelle qui compte. Un rapport de courbe de 10 passe ainsi à 20!

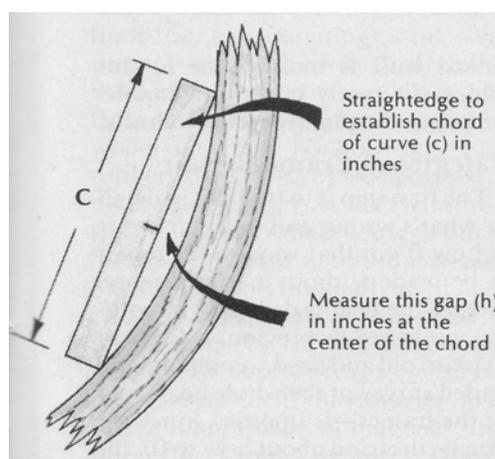
Comment calculer un rayon de courbure:

Le rayon de courbure (cintrage) est égal à  $h^2 + (c/2)^2 / 2h$

**c** est la longueur de la règle en cm

**h** est la distance mesurée en cm entre le milieu de la règle et la partie courbée

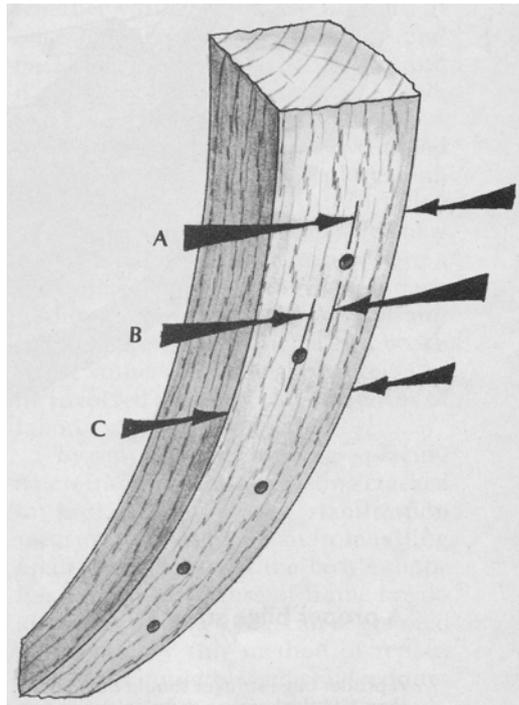
**4- Problème d'échantillonnage des pièces:** membrures, bordé ou encore serre de bouchain.

**A:** Distance du bord de la membrure au perçage des fixations (vis ou rivets). Au moins 2.5 fois le diamètre de la fixation. Trois fois le diamètre en cas de cintrage sévère.

**B:** Décalage des fixations (pour éviter de fendre le bois)

**C:** Largeur minimum de la membrure:  $2A+B$

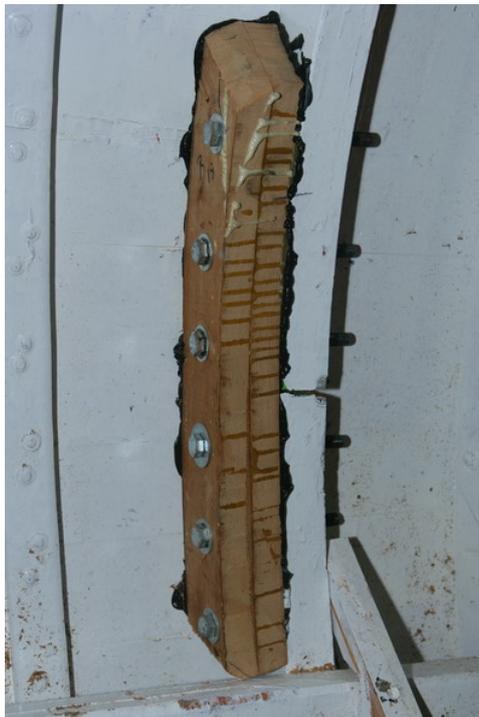
**6- Mauvaise méthode de réparation**

*Ici: Pas de liaison avec le bordé et membrure encore affaiblie par les perçages! Pas beau...*

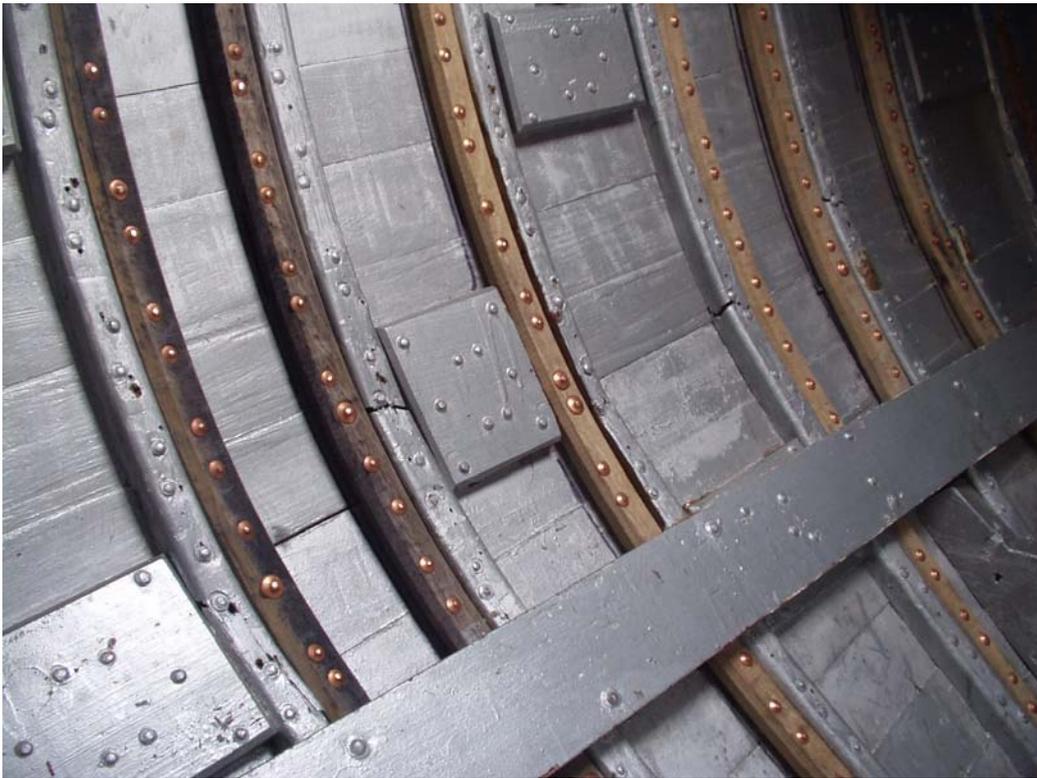
**ON DOUBLE:** Mise en place d'une "jumelle" le long de la membrure endommagée.

*Qui aime faire des trous dans un bateau?... Tout est presque dit!*

- Il vaut mieux réutiliser les trous des rivets d'origine plutôt que de percer juste à côté: On affaiblit le bordé qui n'en demandait pas tant...
- Si ces trous sont abîmés, on peut bouchonner et les repercer
- Si on ne peut pas bouchonner, alors il y a plus à changer qu'une simple membrure!
- La jumelle aura rarement une liaison mécanique parfaite avec la quille ou les varangles au fond, et la serre bauquière en haut. Or c'est ce qui fait la forme d'un bateau...
- Une fois équerrée, percée et mise en place, on s'aperçoit que la jumelle a nécessité autant de travail sinon plus qu'une membrure neuve de remplacement.

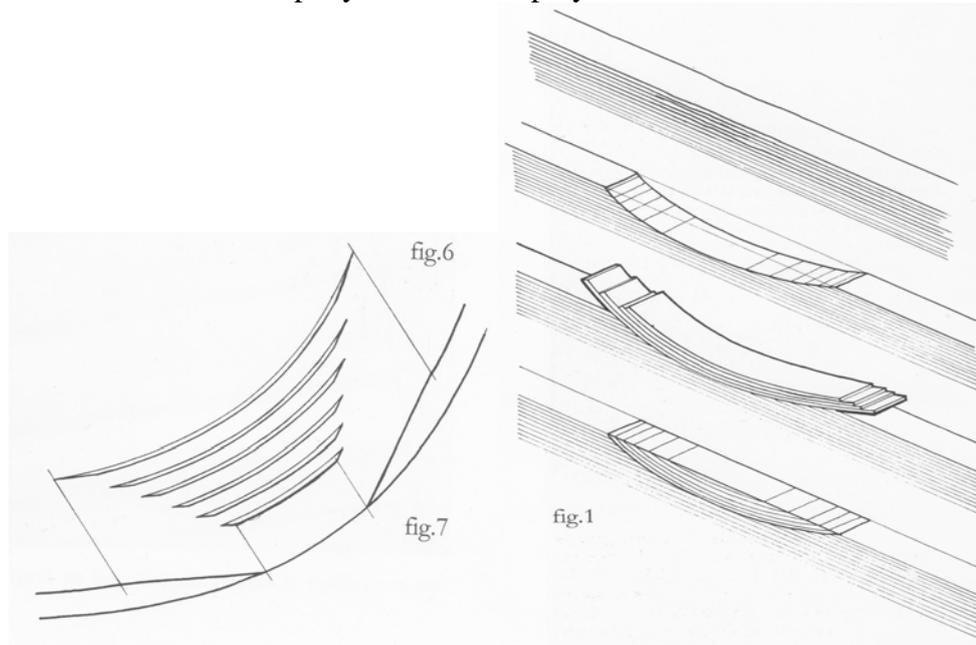
L'idéal est un lamellé collé à l'époxy ou à la colle polyuréthane.

- On commence par scarfer la membrure des deux côtés de la cassure
- Une fois les deux côtés ramenés à une pente acceptable, on colle le nombre de lamelles de bois nécessaires pour retrouver l'épaisseur initiale de la membrure.
- Après séchage, on arase au rabot puis à la ponceuse.

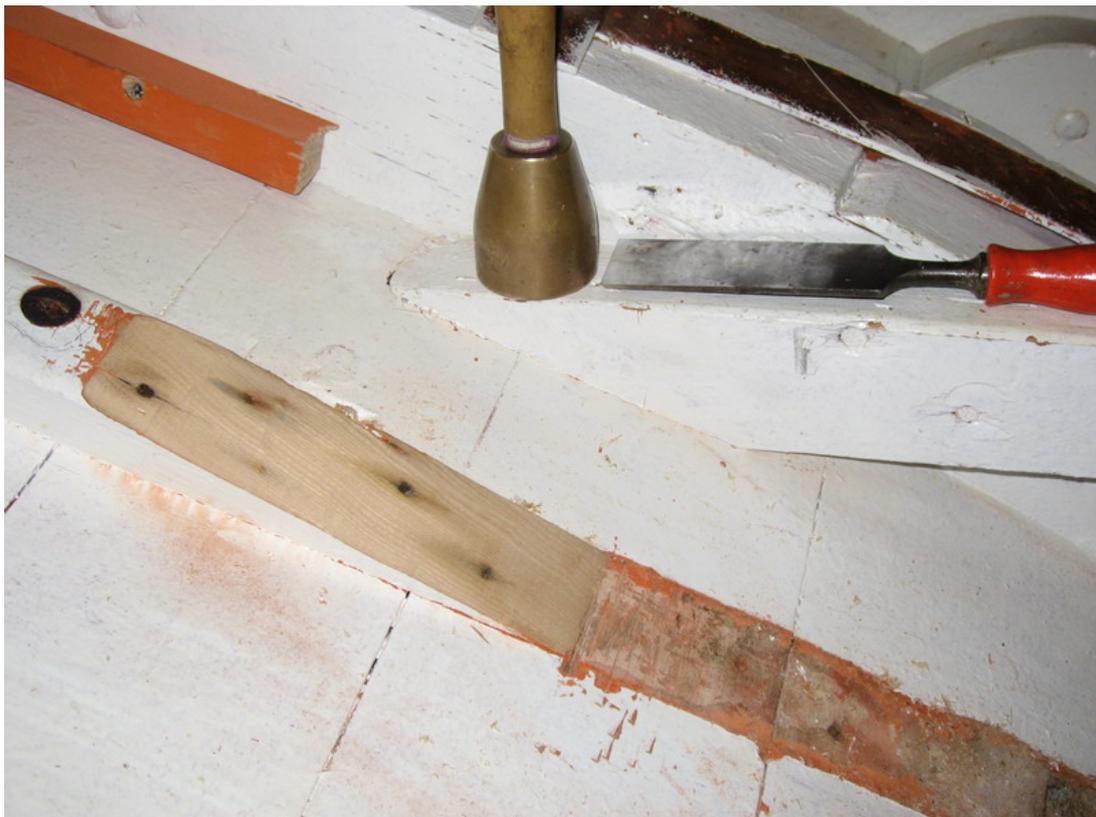
Le scarf... (*Le maillet de sculpteur est un outil formidable!*)

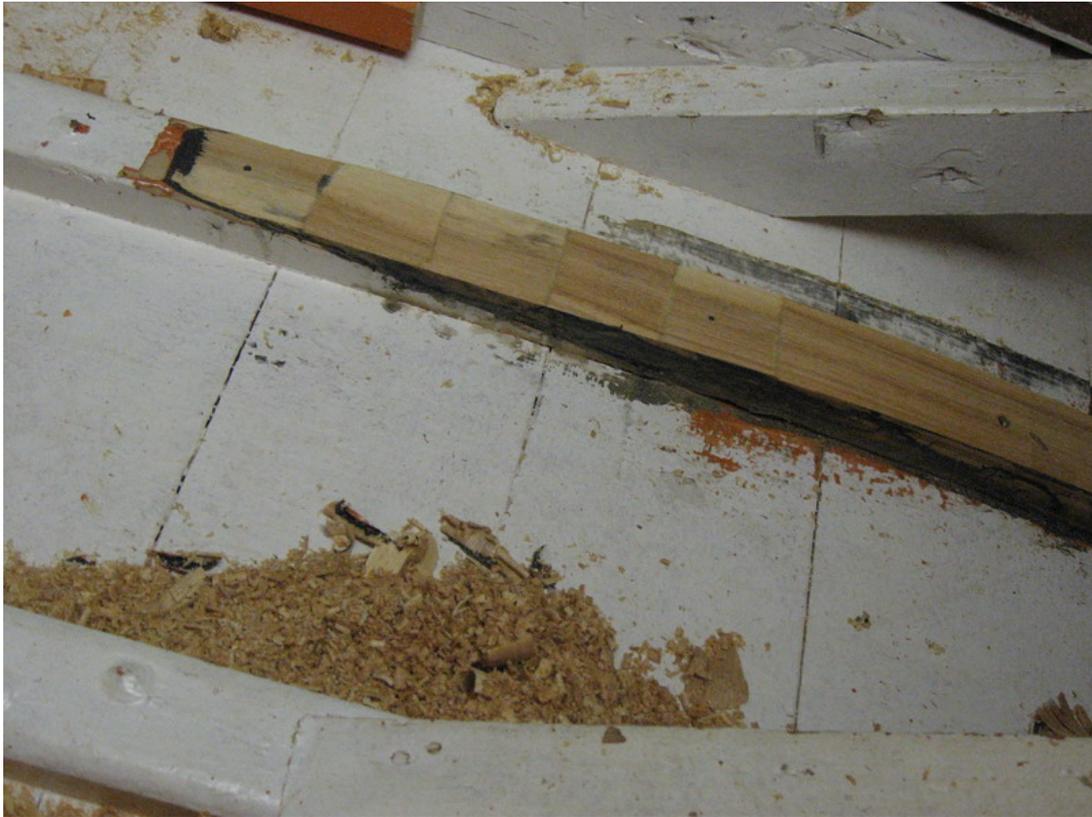
... Et le lamellé-collé arasé
